Praxisbeispiele zu Moorrevitalisierung und Drainagerückbau und Auswirkungen auf die Landwirtschaft

Dr. Rüdiger Mauersberger, Templin

Wasserrückhaltung im Einzugsgebiet des Densowsees
– ein aktuelles Moorschutzprojekt in der Uckermark

Drainagerückbau auf einer ehemaligen Ackerfläche
bei Warthe/Uckermark

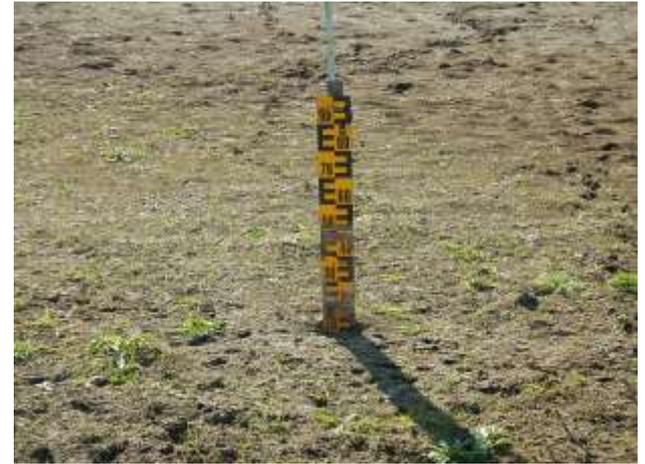
Grundwassersee in der Uckermark

(Pegel Steißsee/Metzelthin)

Grundwassersee in der Uckermark
(Steißsee/Metzelthin)

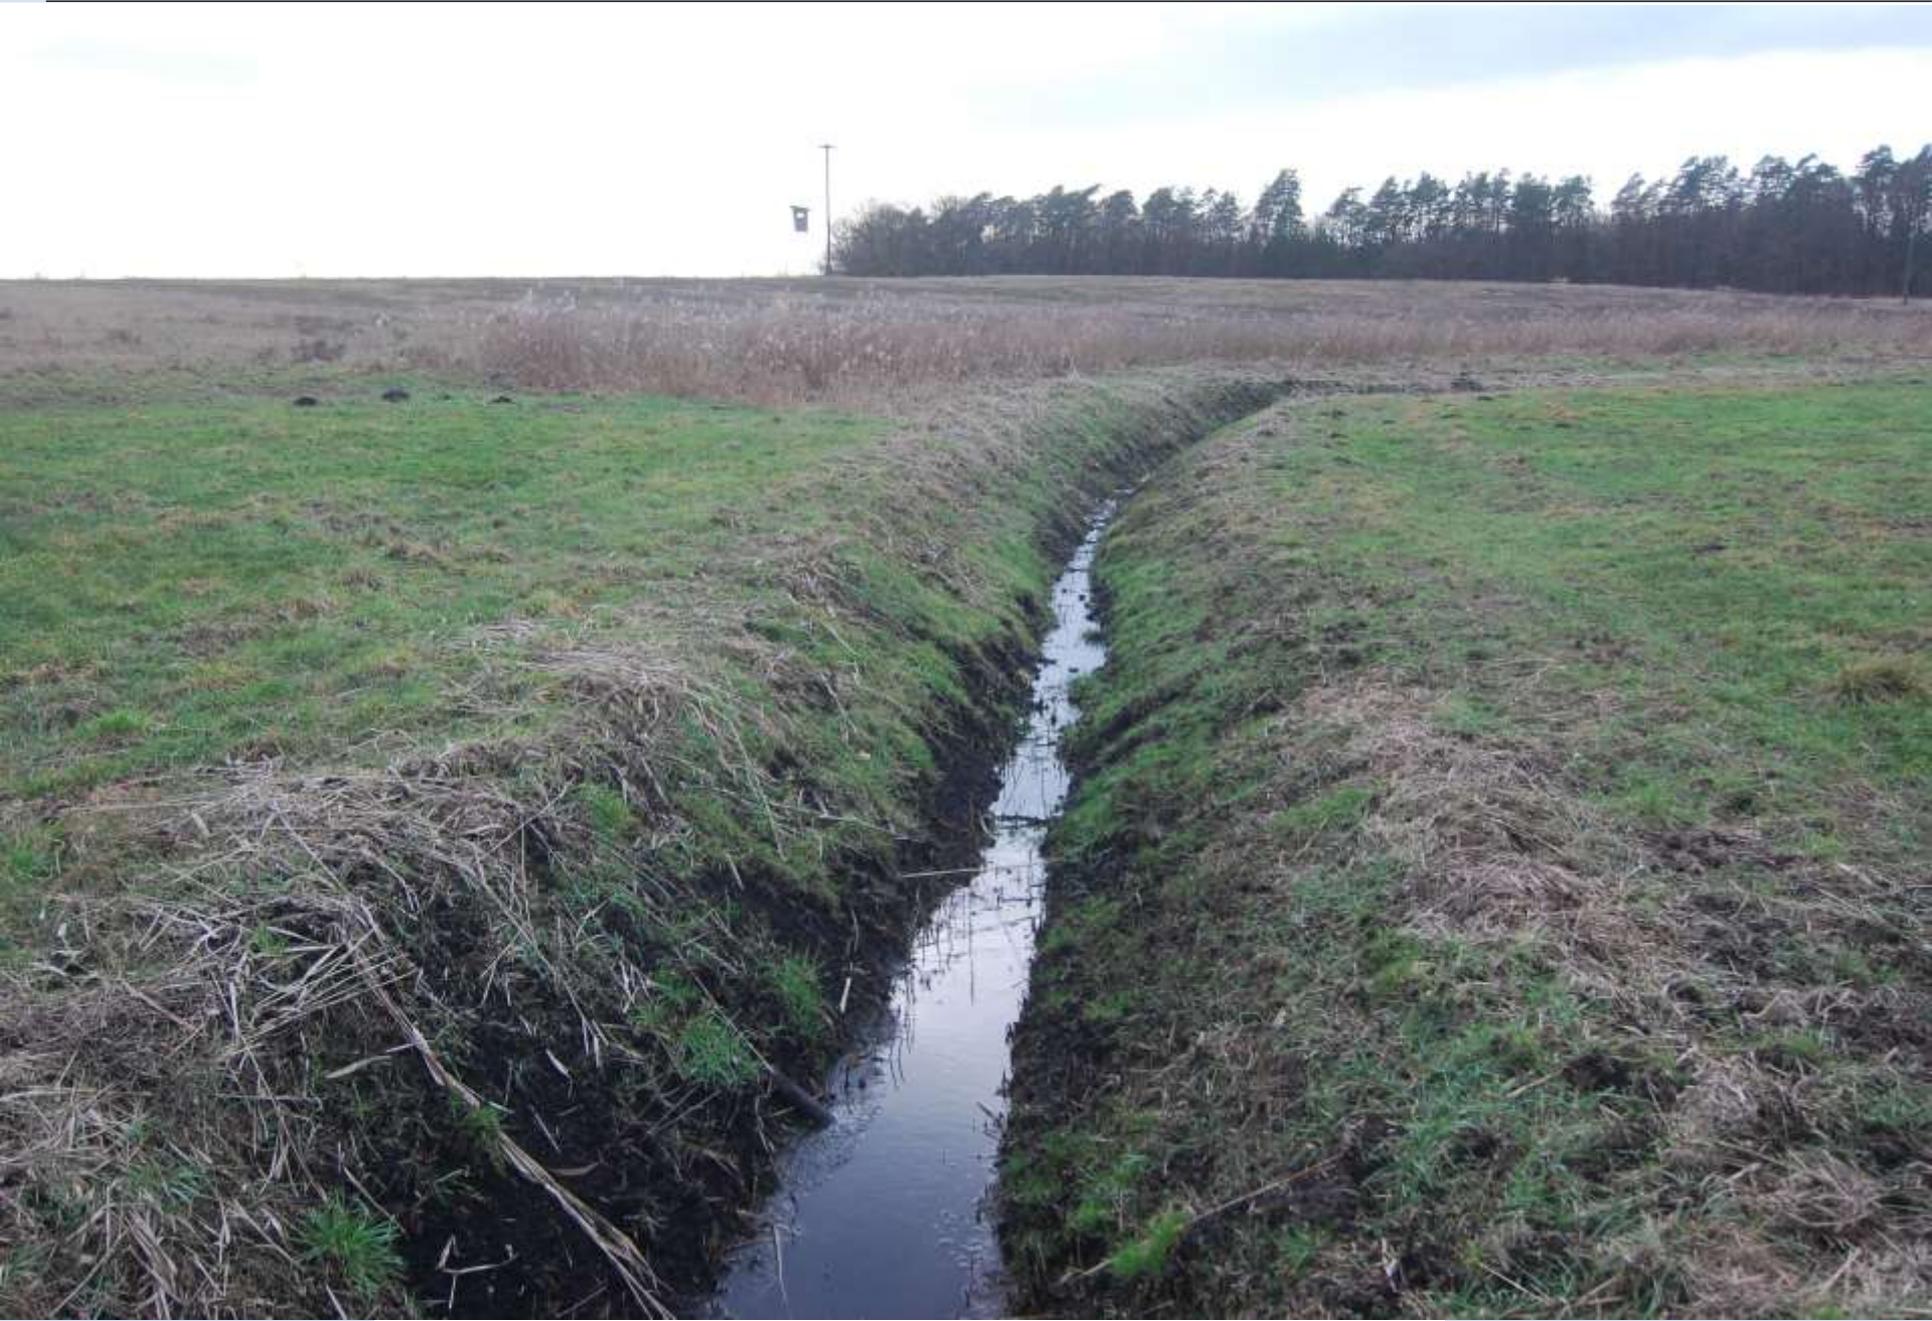
Randgraben, fängt Grundwasserzustrom ab

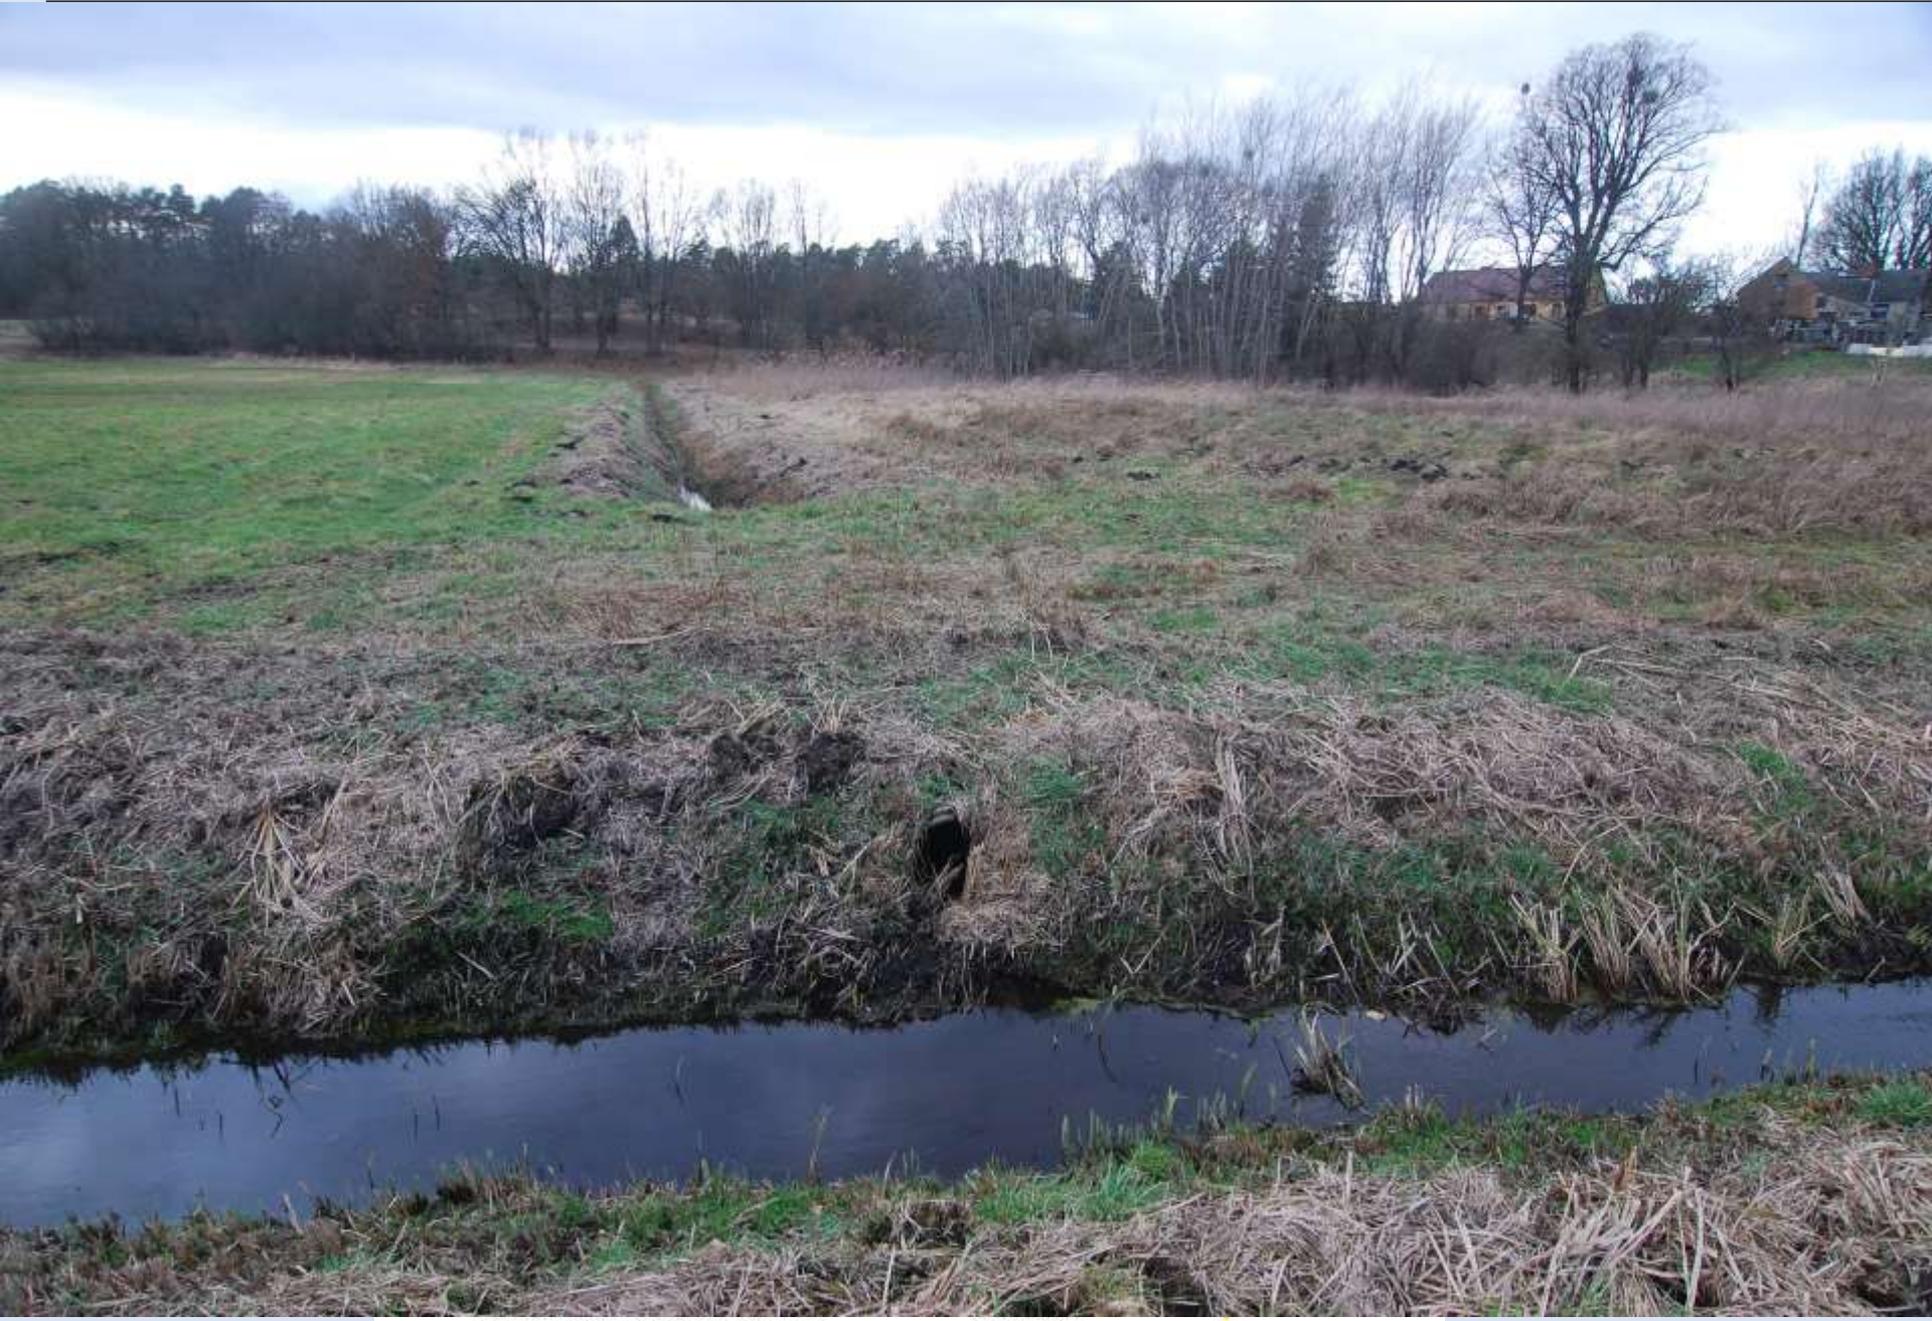
„Ragöser Bach“ und Seitengraben

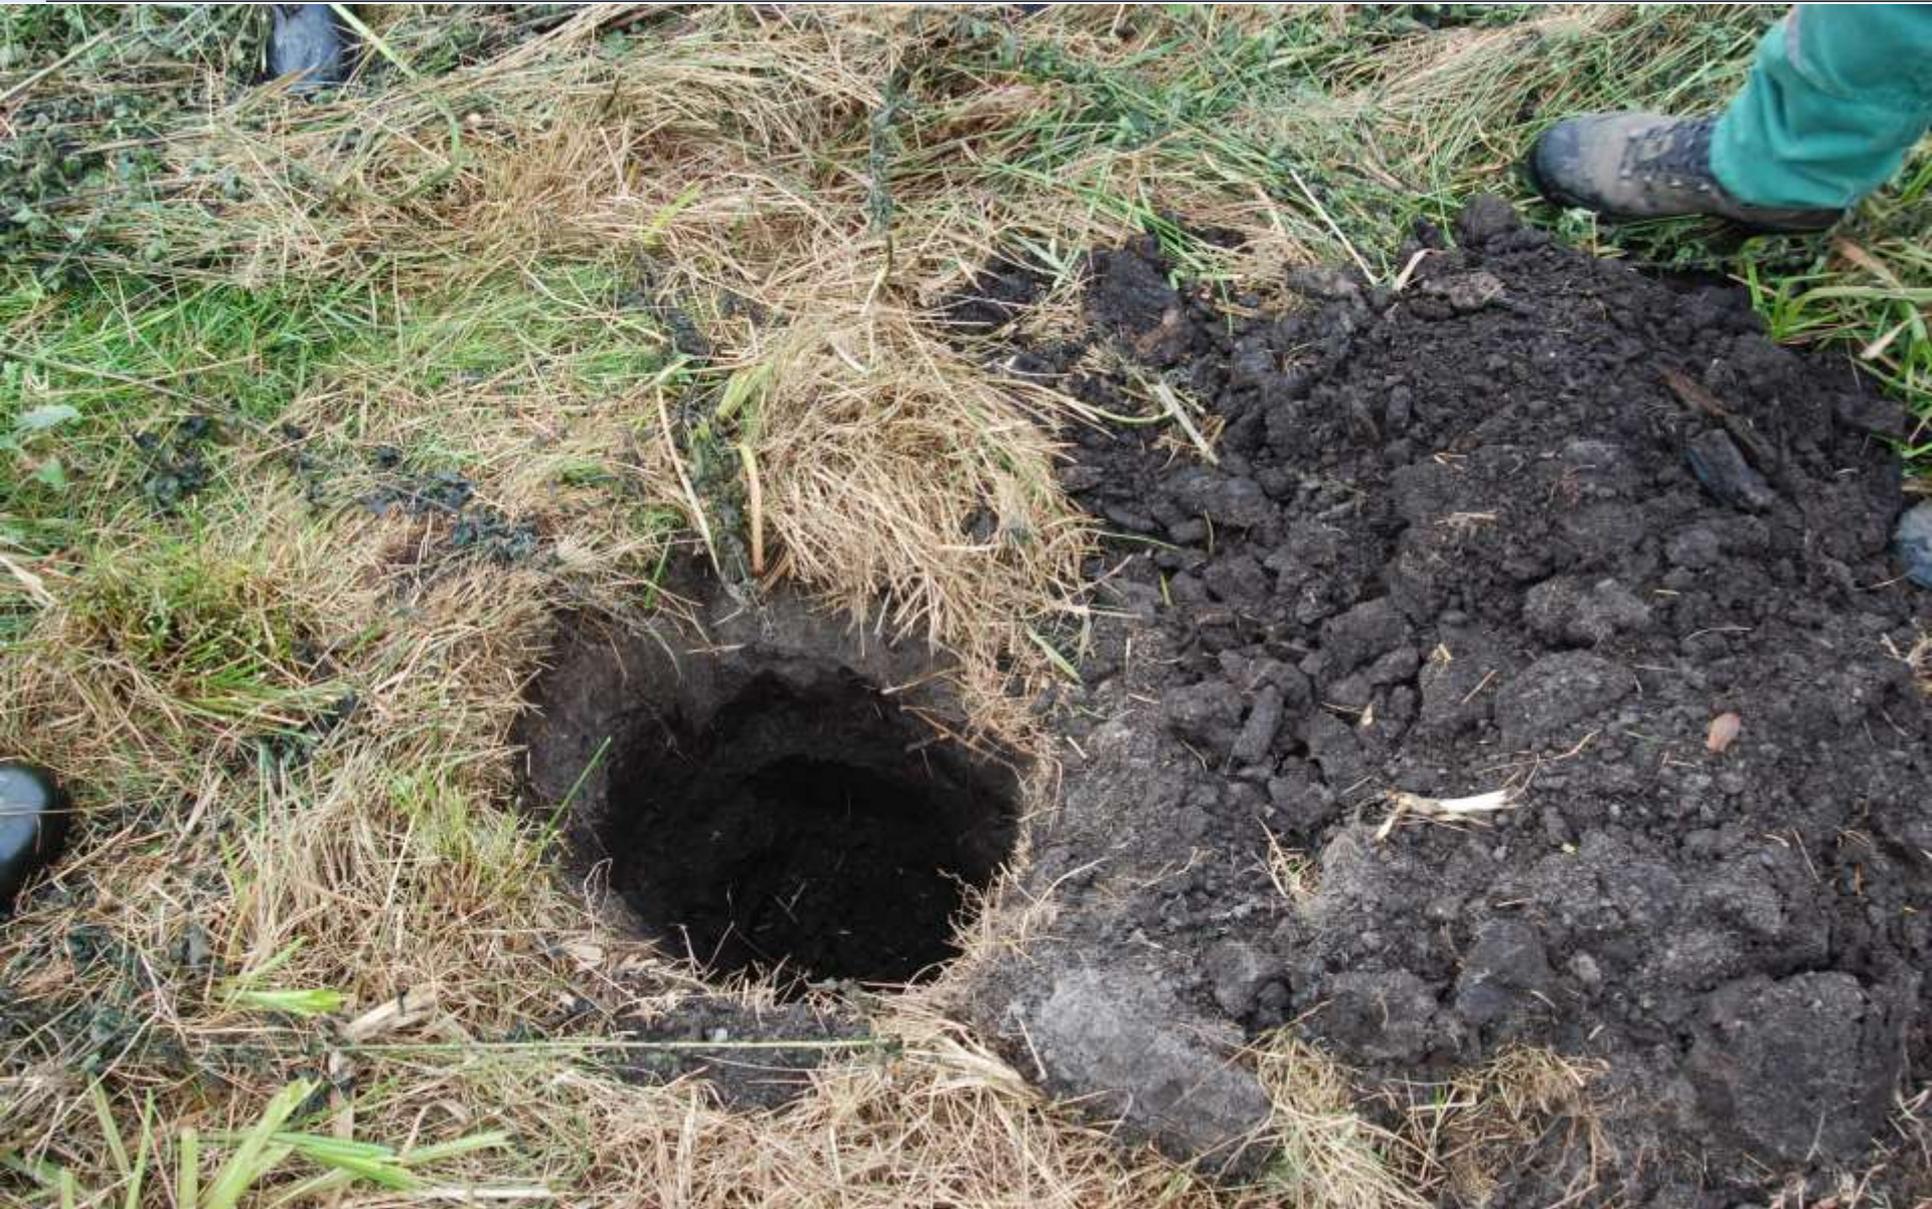
Stellenweise „perfekt“ entwässert

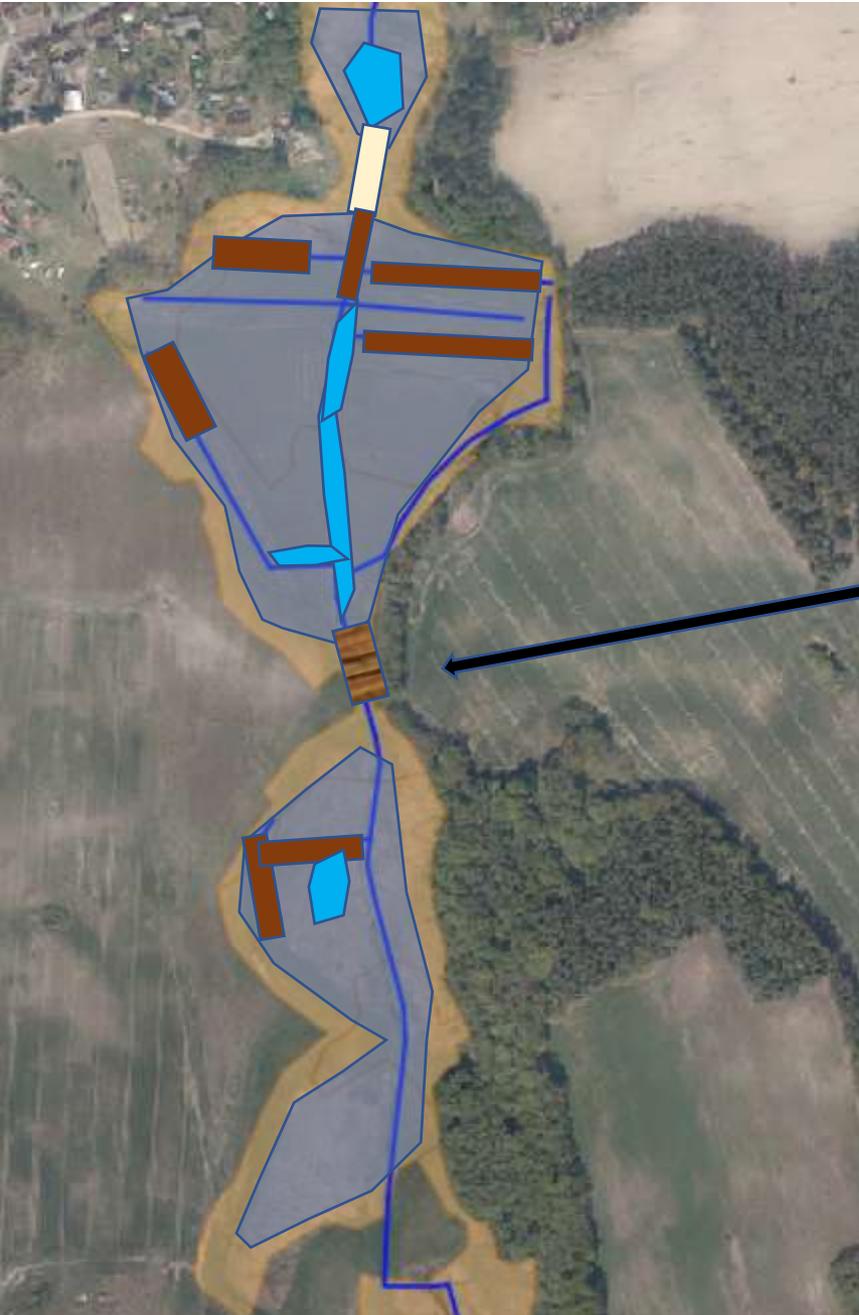
Teilumsetzung Januar 2023

- mehrere Gräben verfüllt
- Stau erhöht
- Wasserflächen entstanden

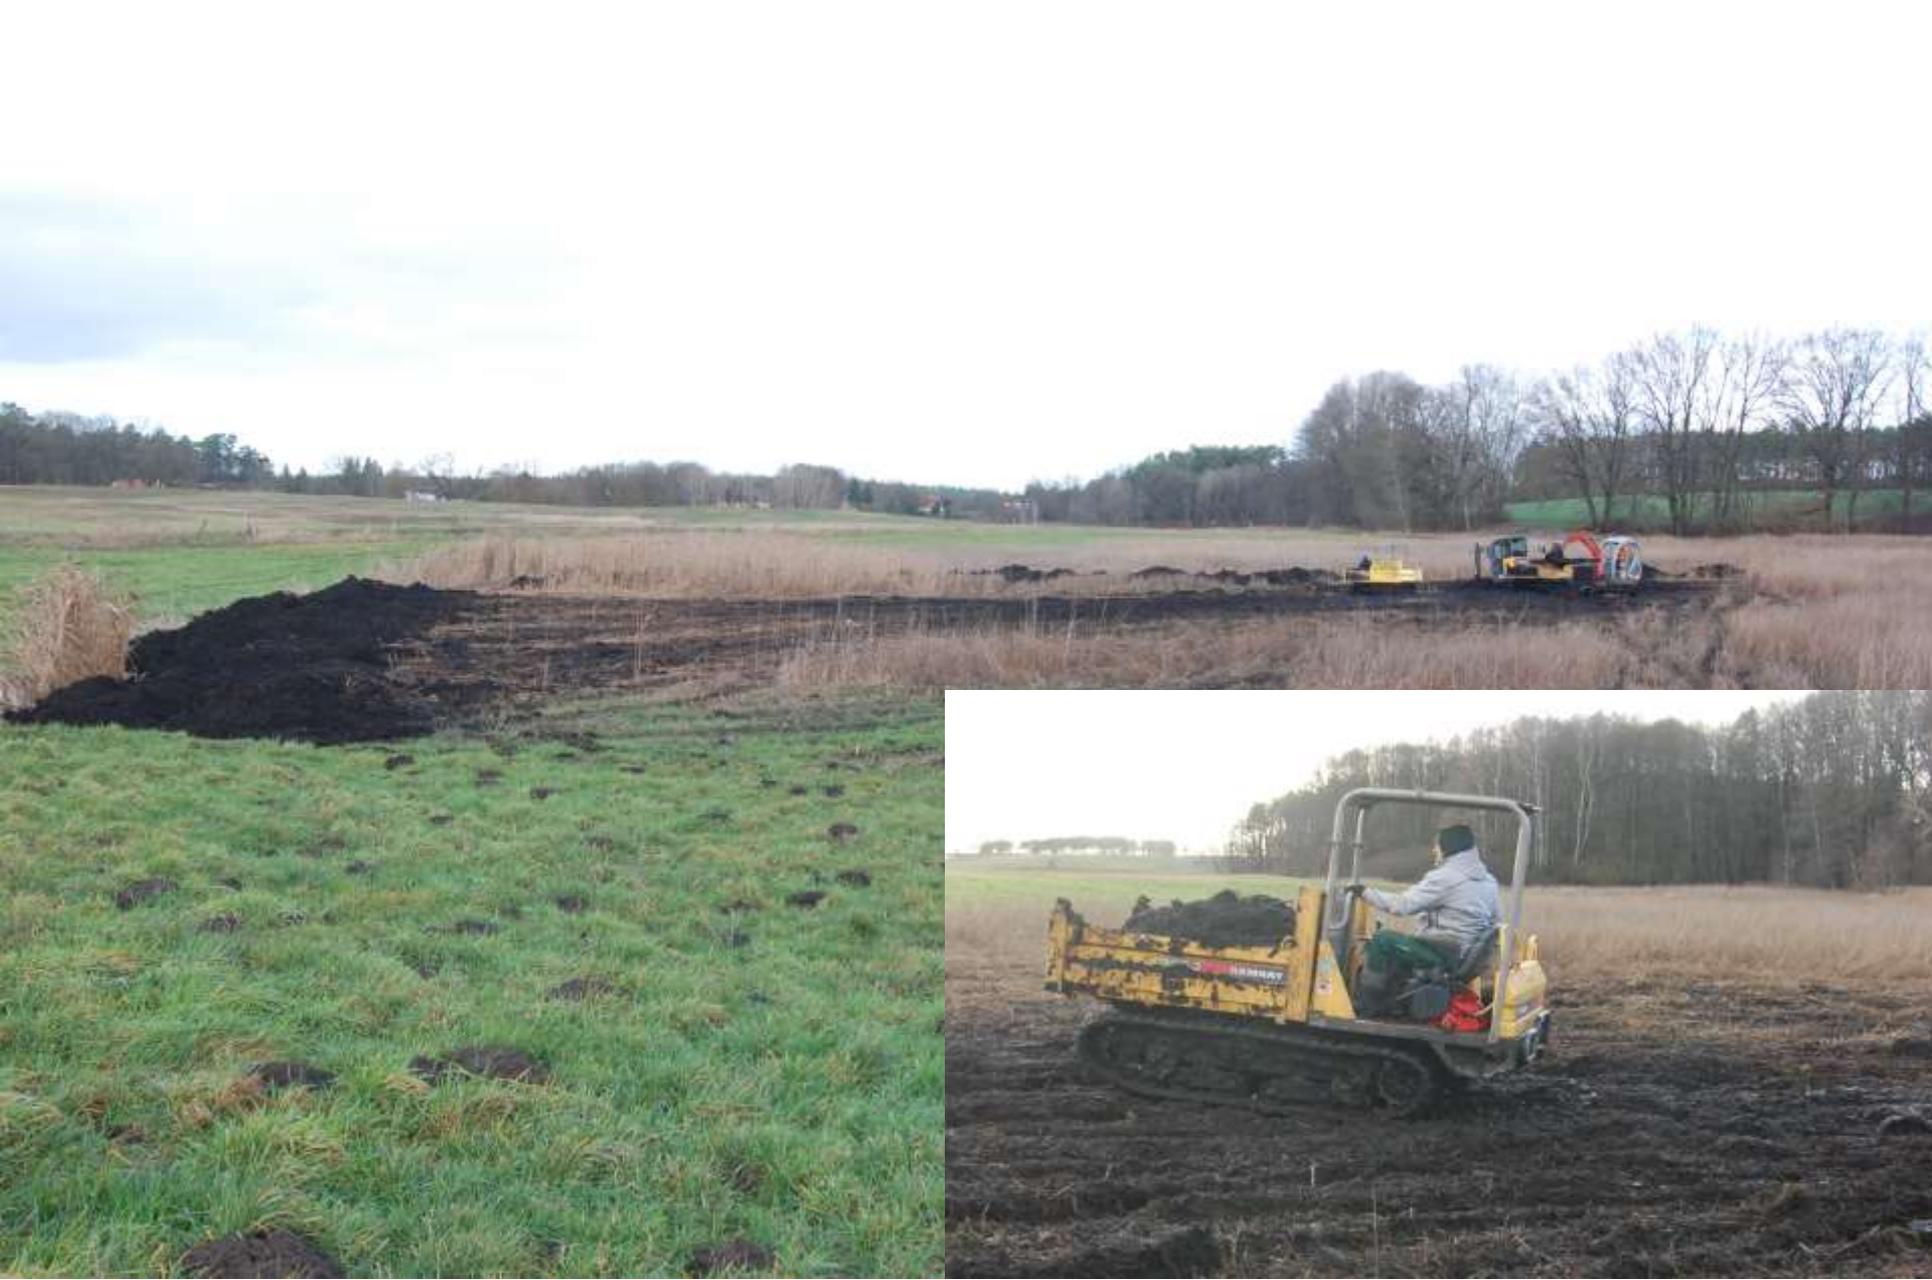
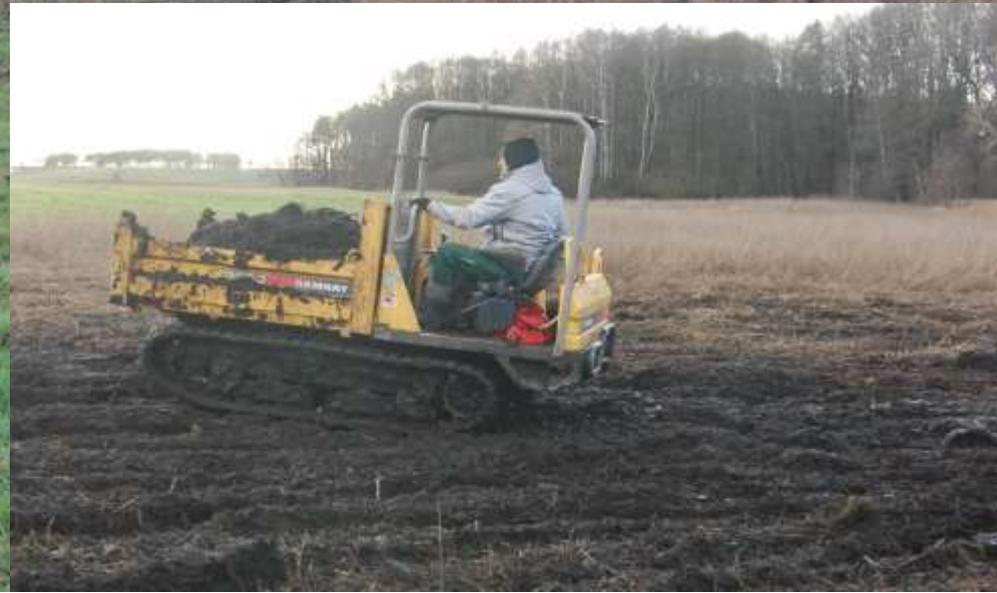
Bauzeit: Grabenverfüllung (Kleinbagger, Raupendumper)

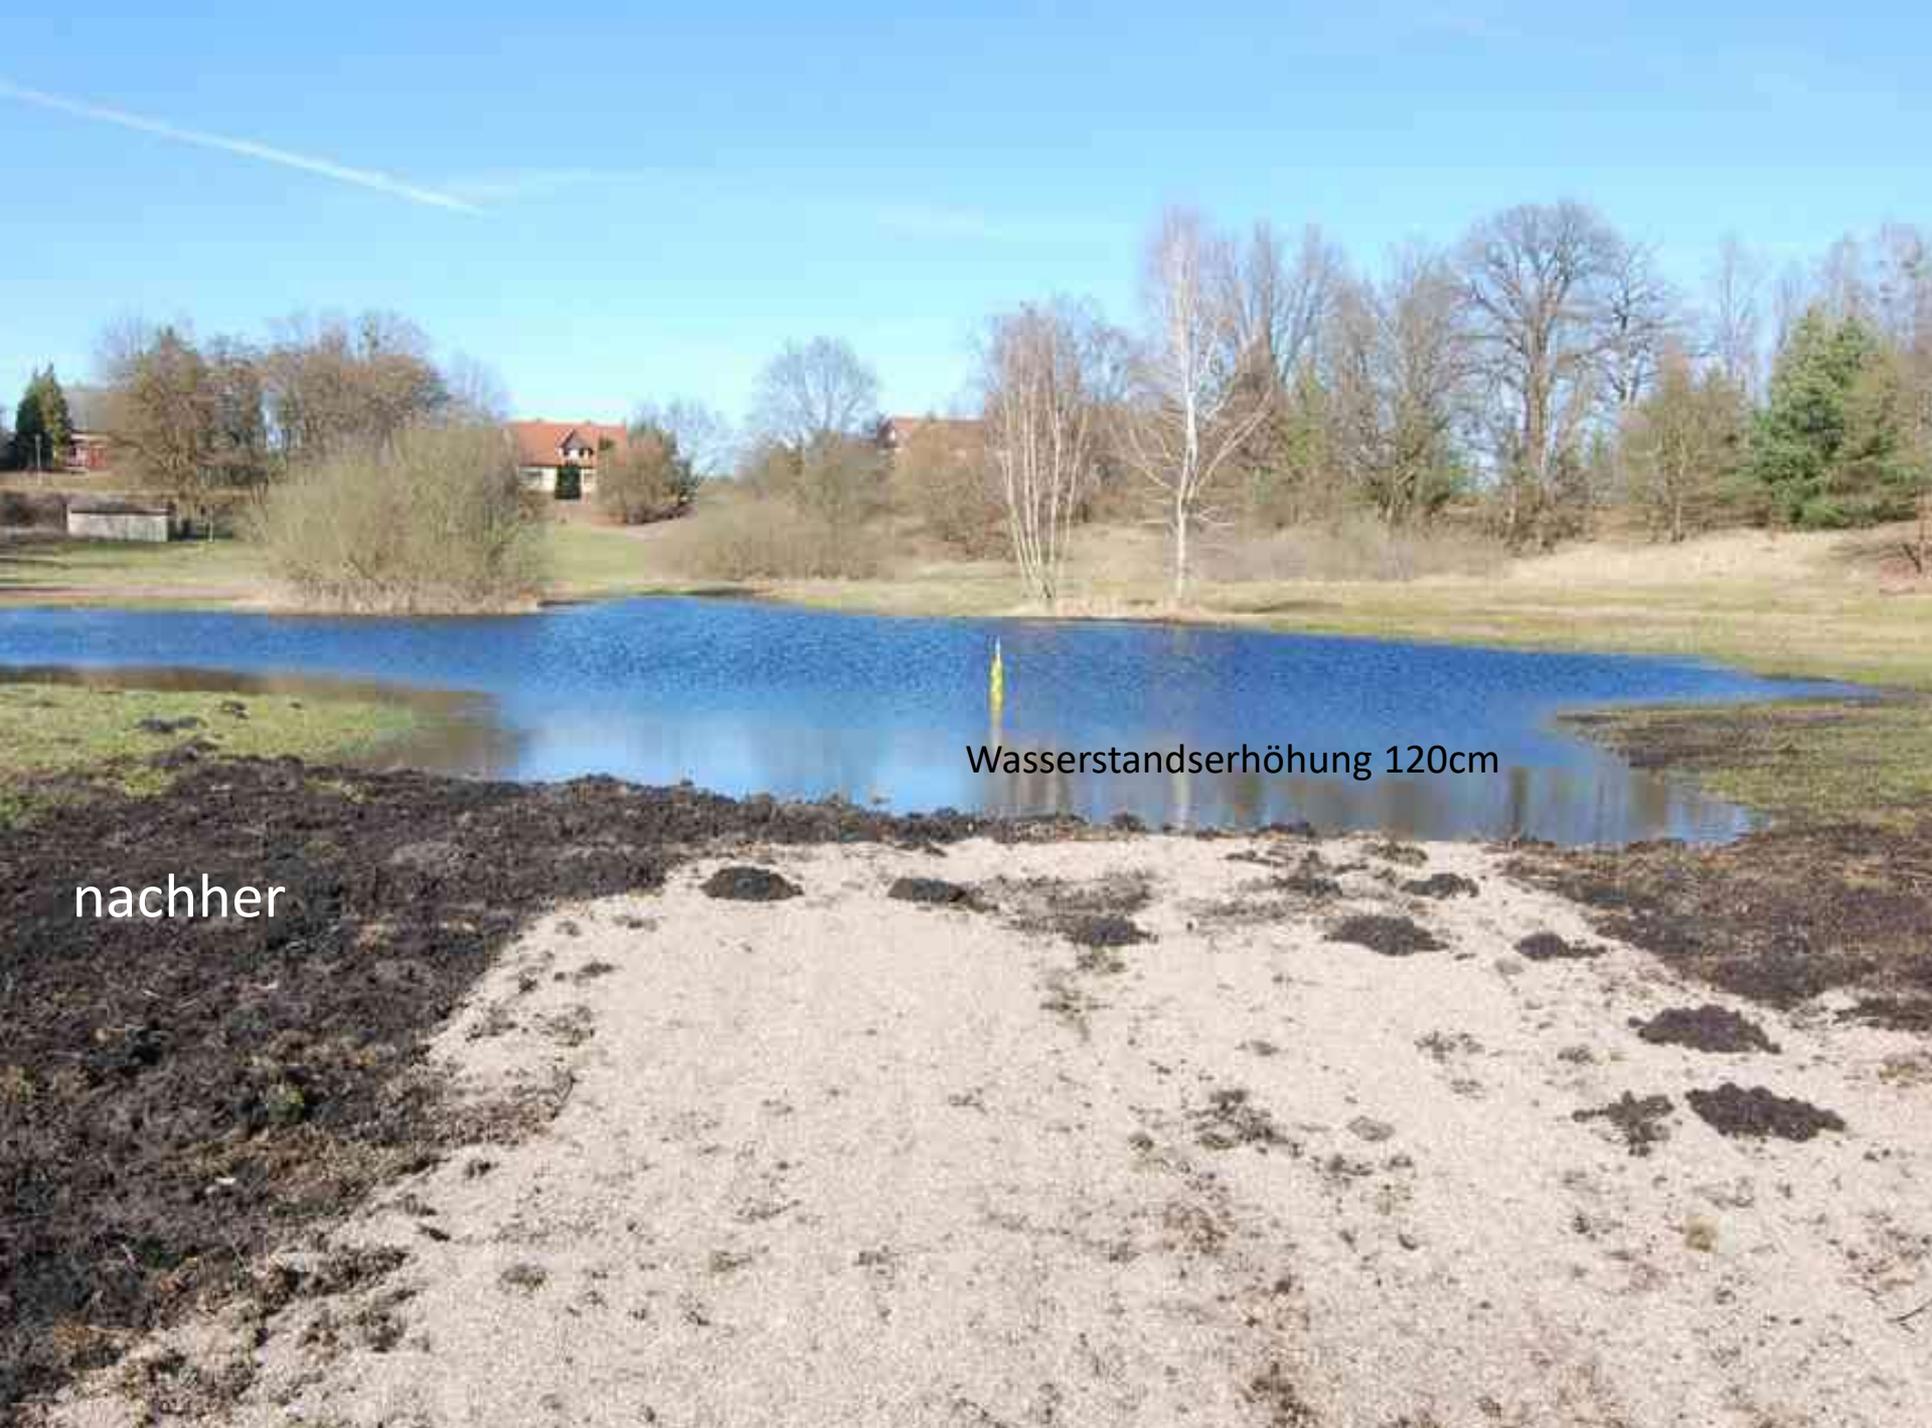
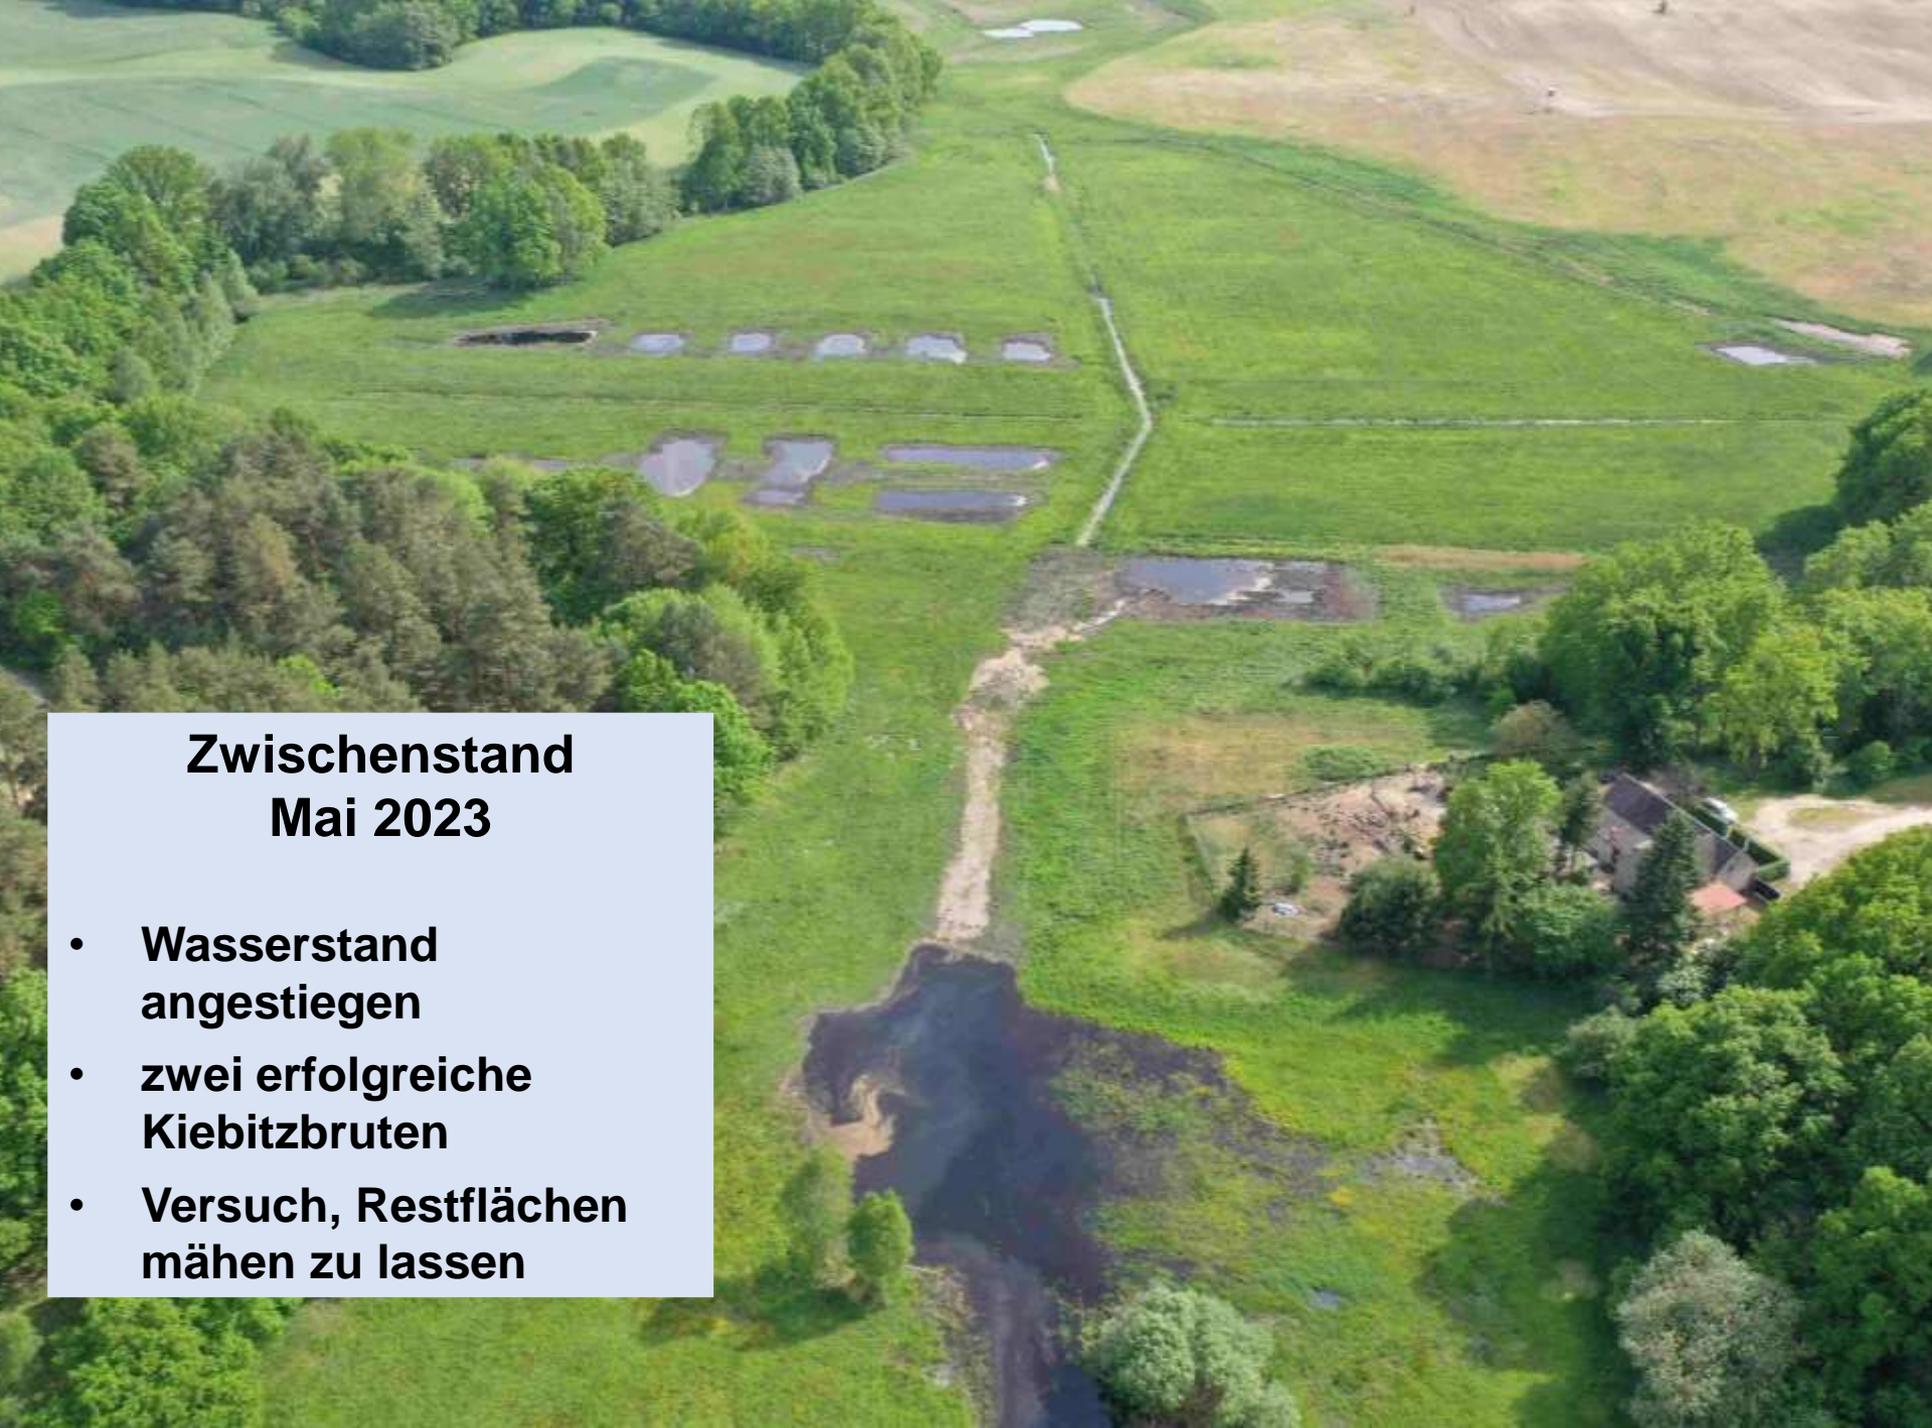
Wasserstandserhöhung 120cm

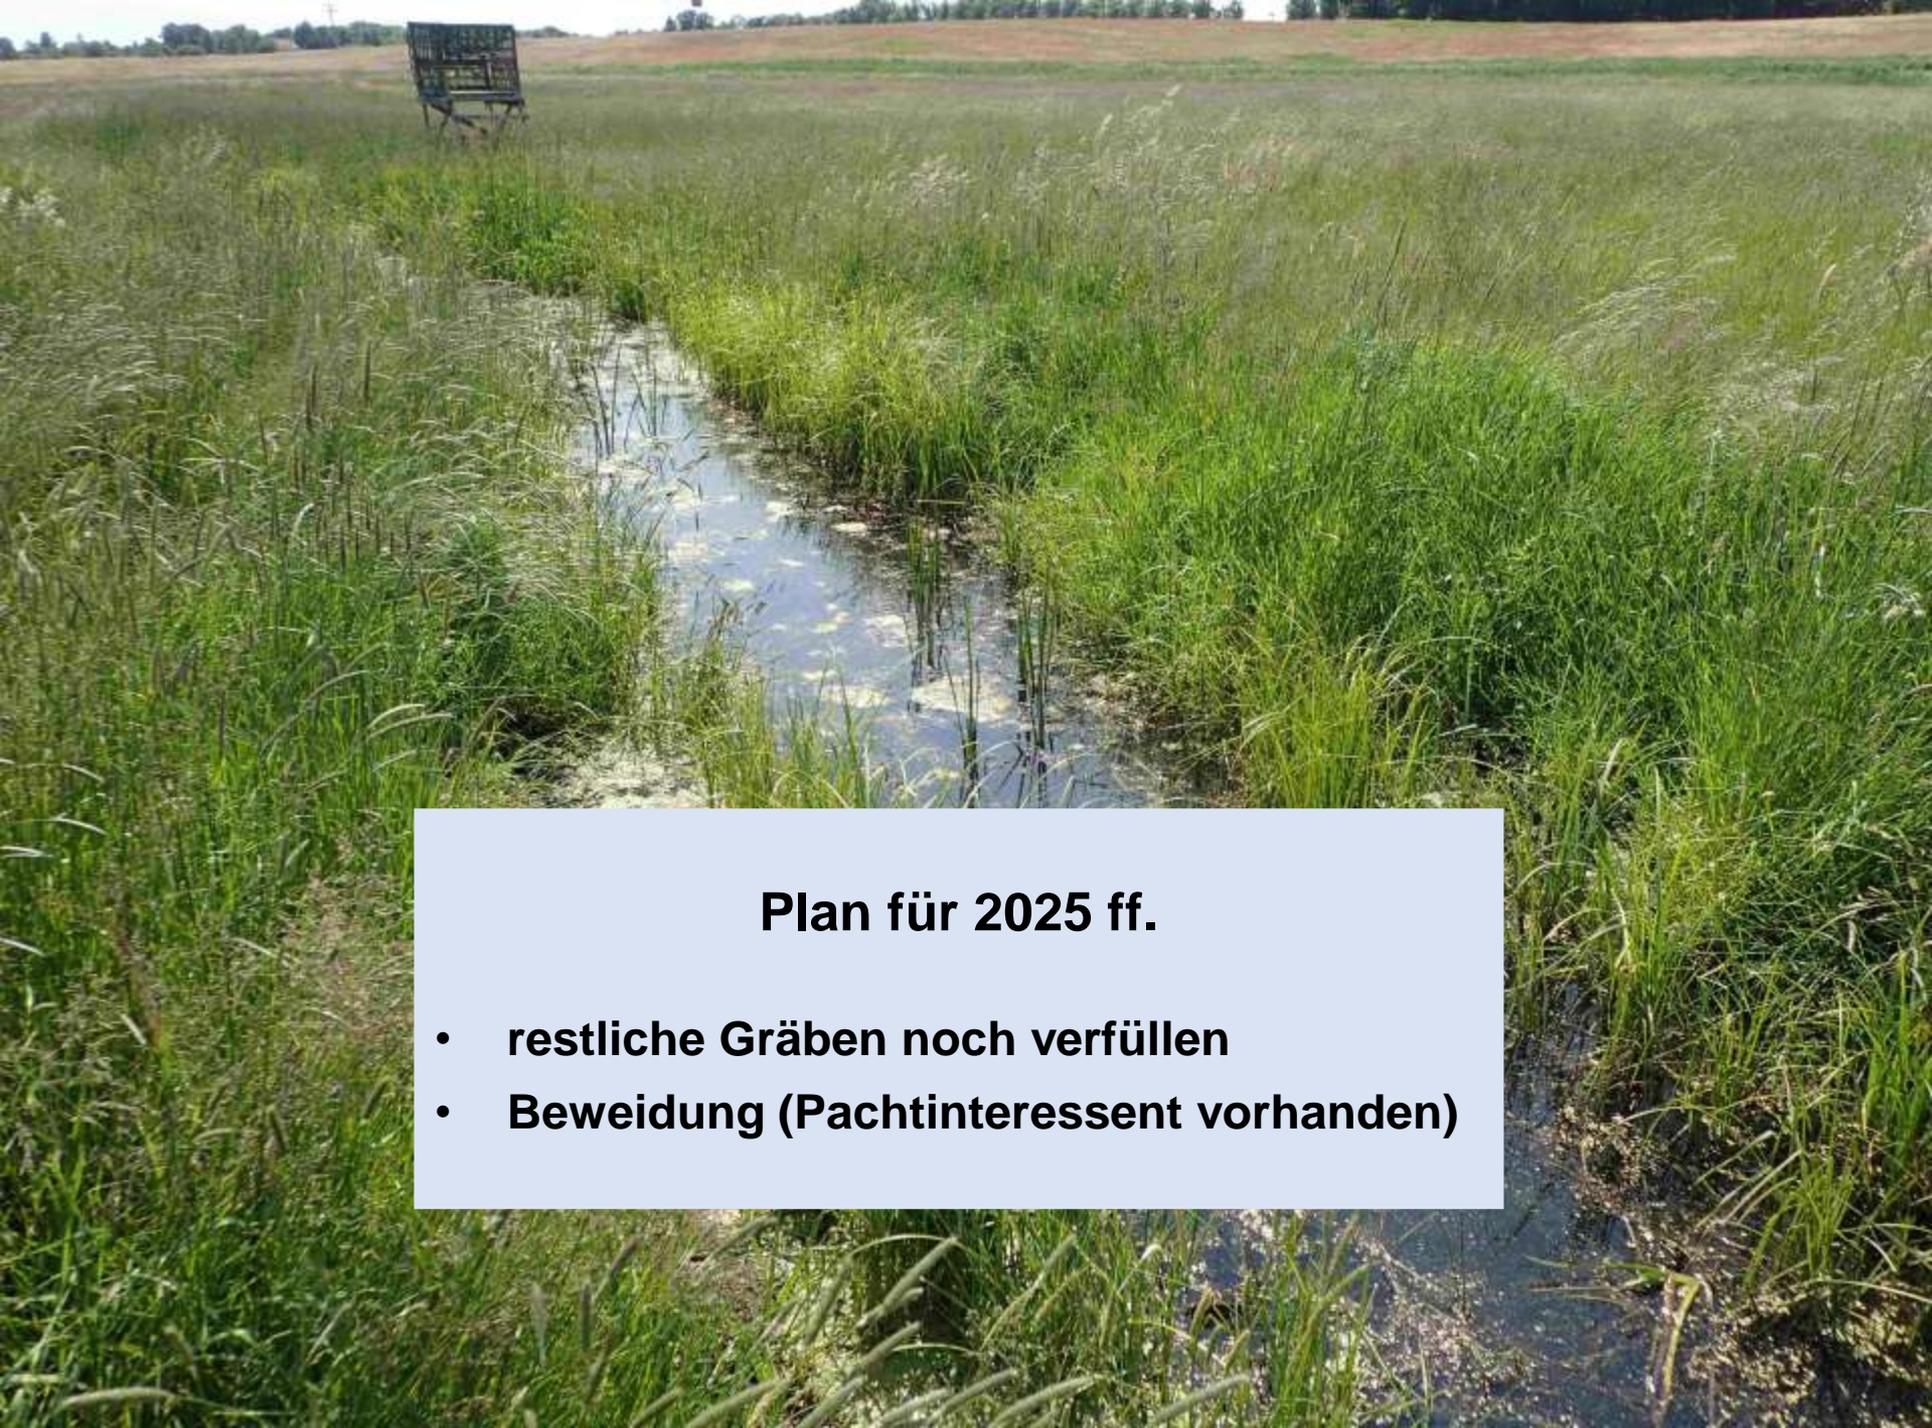
Stand Juli 2024

- **Wasserstand noch 20cm höher als 2023**
- **Mahd trotz mehrmaliger Regenfälle**

Stau weiter erhöht

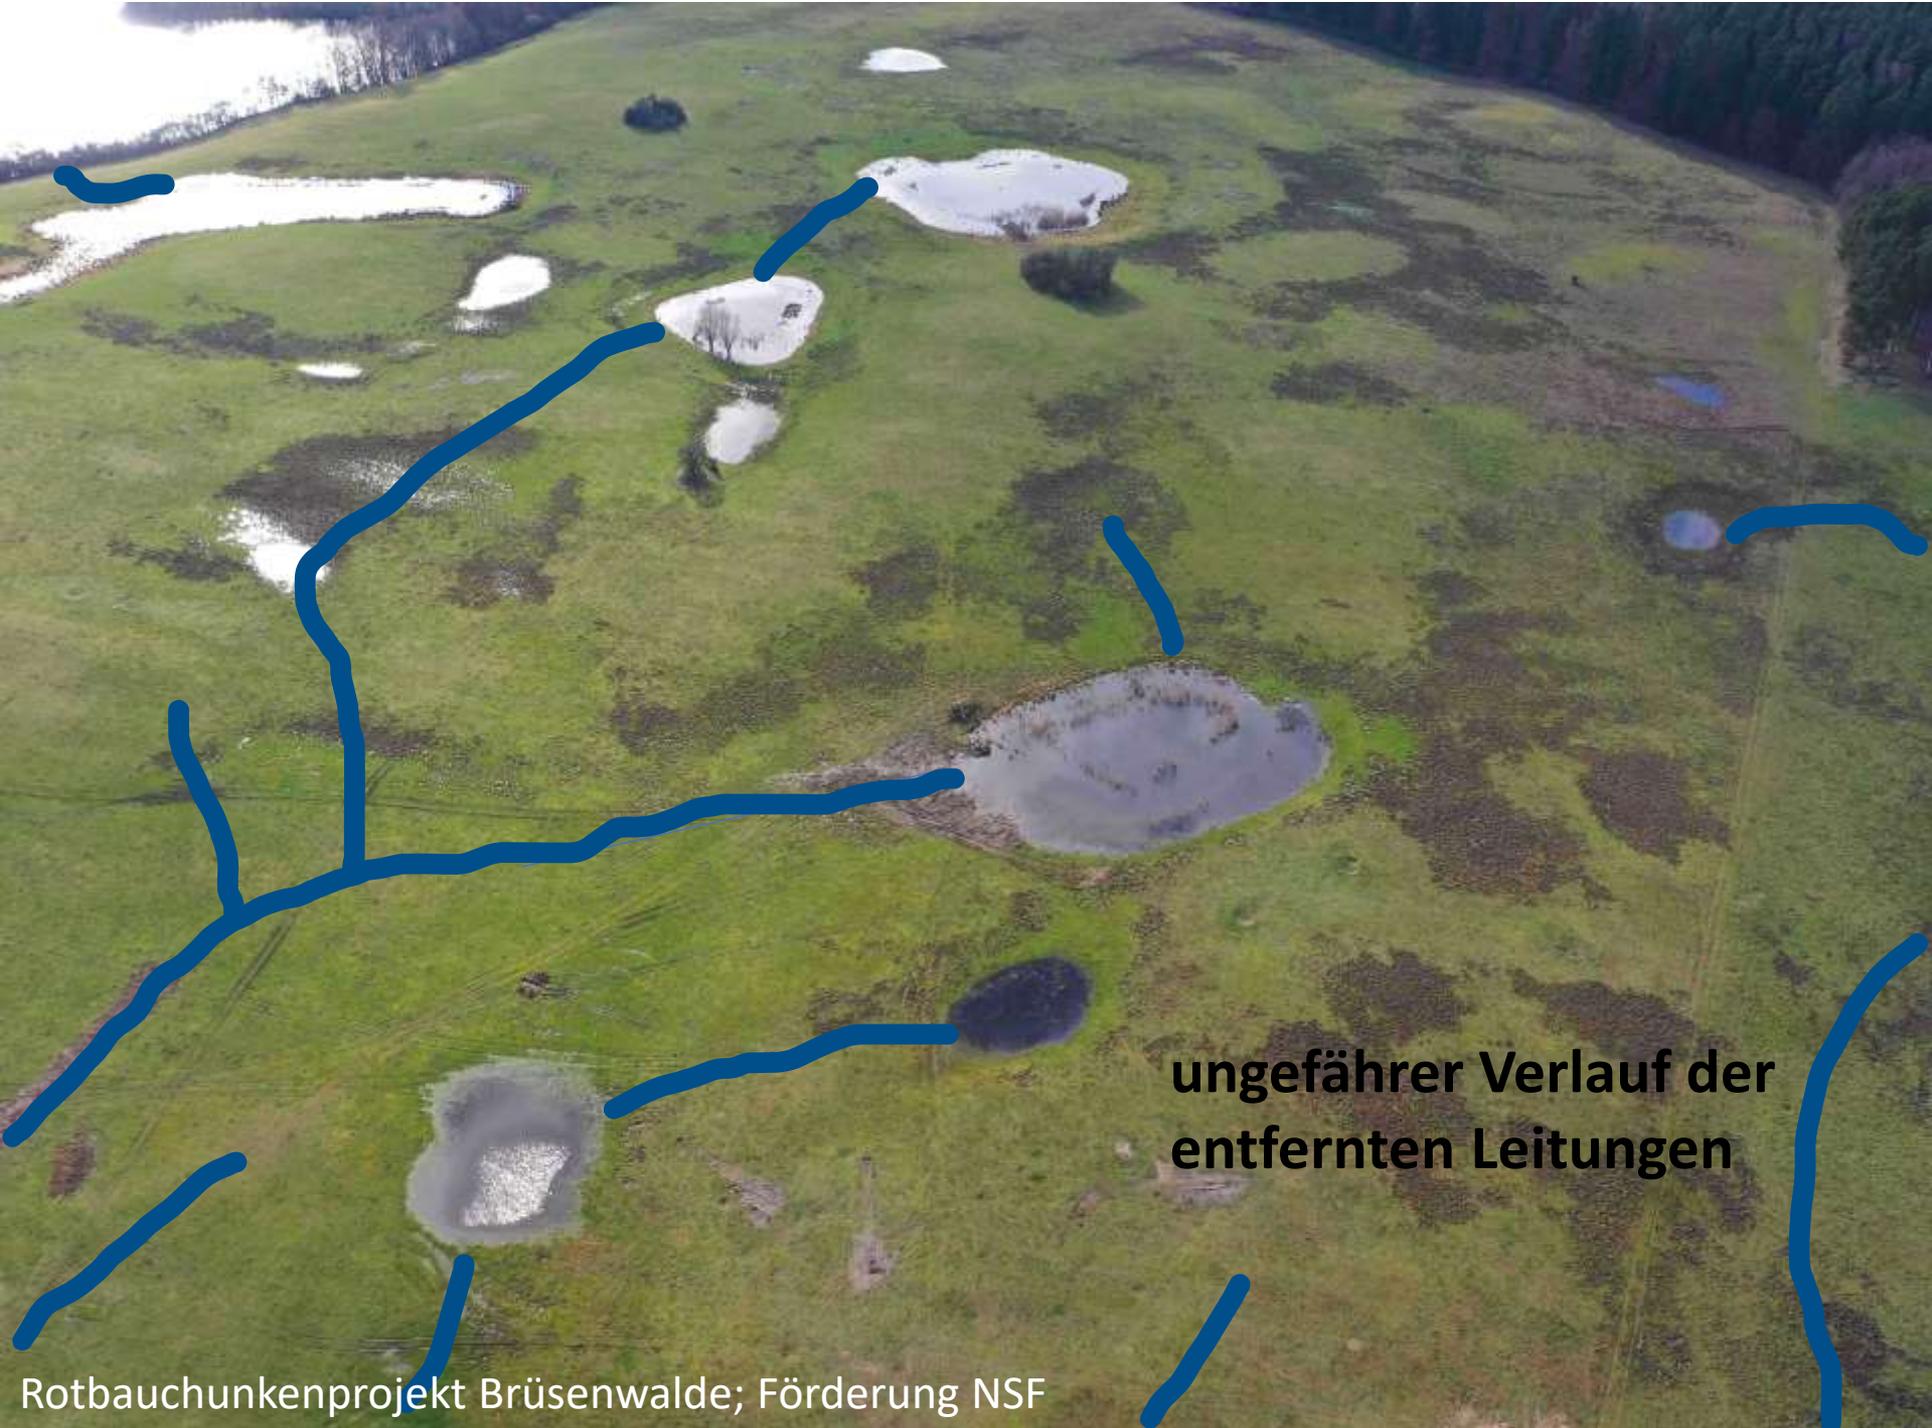
**Situation Frühjahr 2024,
nach überdurchschnittlichen
Niederschlägen**
