Praxisbeispiele zu Moorrevitalisierung und Drainagerückbau und Auswirkungen auf die Landwirtschaft

Dr. Rüdiger Mauersberger, Templin

Wasserrückhaltung im Einzugsgebiet des Densowsees
– ein aktuelles Moorschutzprojekt in der Uckermark

Drainagerückbau auf einer ehemaligen Ackerfläche
bei Warthe/Uckermark

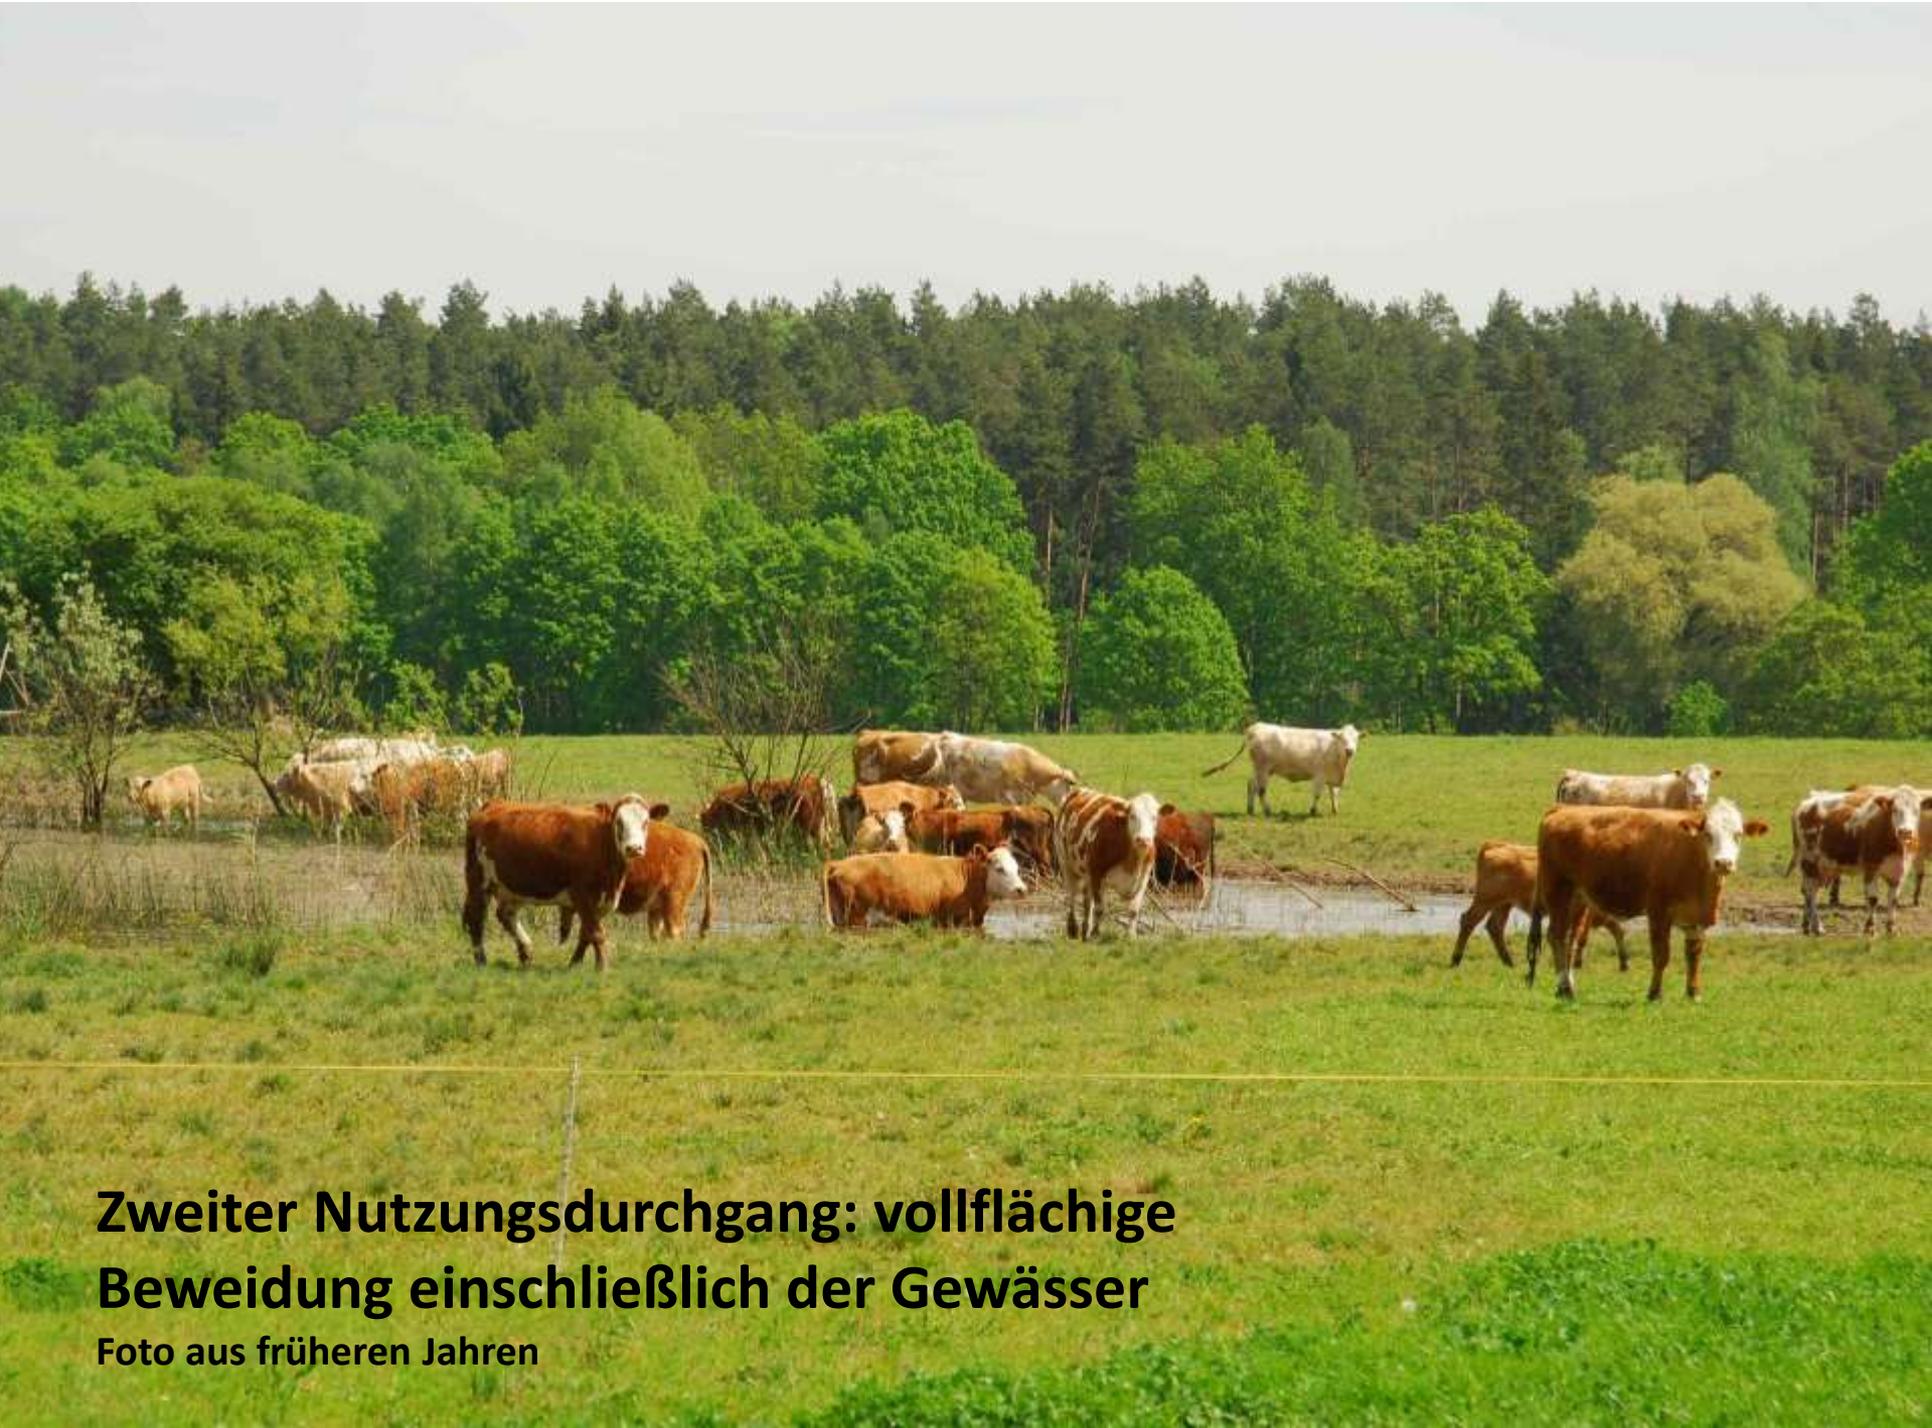
**Befliegung Juni 2024:
Nach dem ersten Nutzungsdurchgang**

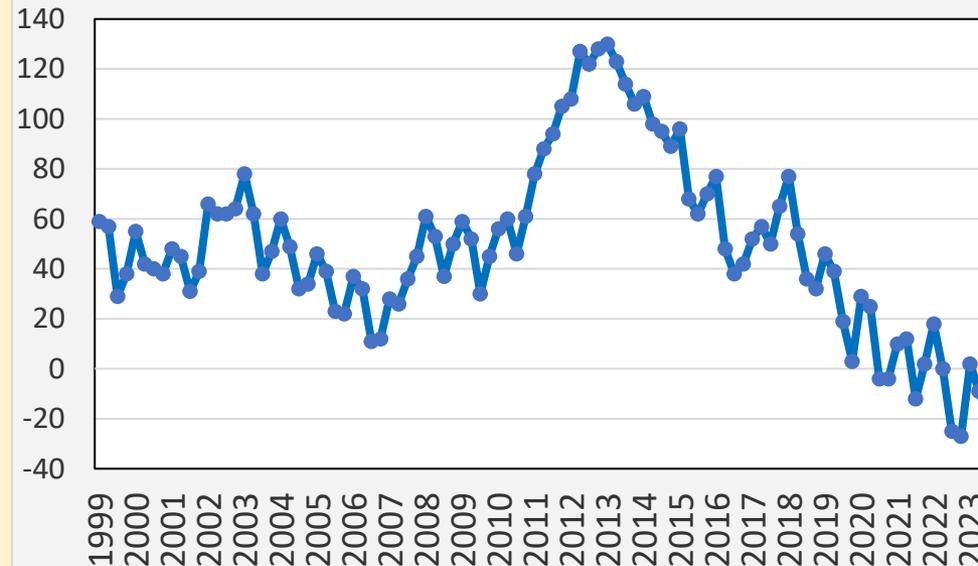
Grundwassersee in der Uckermark
(Steißsee/Metzelthin)
